## Bauabschnitt 2C: Brunnen 07 - "Muschelbrunnen"

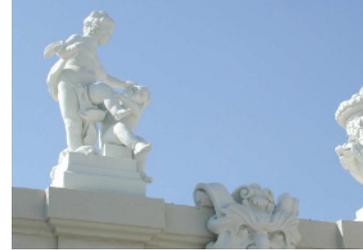
Skulpturenschäden  
Puttigruppe

Die vier Figuren im Brunnenbecken (Muschelgruppe), die fünf an der Oberkante der Brunnenrückwand als Wasserspeier ausgebildeten Maskerons, sowie die abwechselnd aufgestellten Doppelfigurgruppen und Vasen der Brunnenrückwand wurden aus sanierungstechnischen Gründen abgebaut und in Fachwerkstätten entsprechend konserviert und restauriert. Fehlende Teile bzw. formal und materialtechnisch nicht entsprechende frühere Reparaturen wurden bildhauermäßig unter Berücksichtigung historischer Bilddokumente in geeignetem Natursteinmaterial ergänzt.

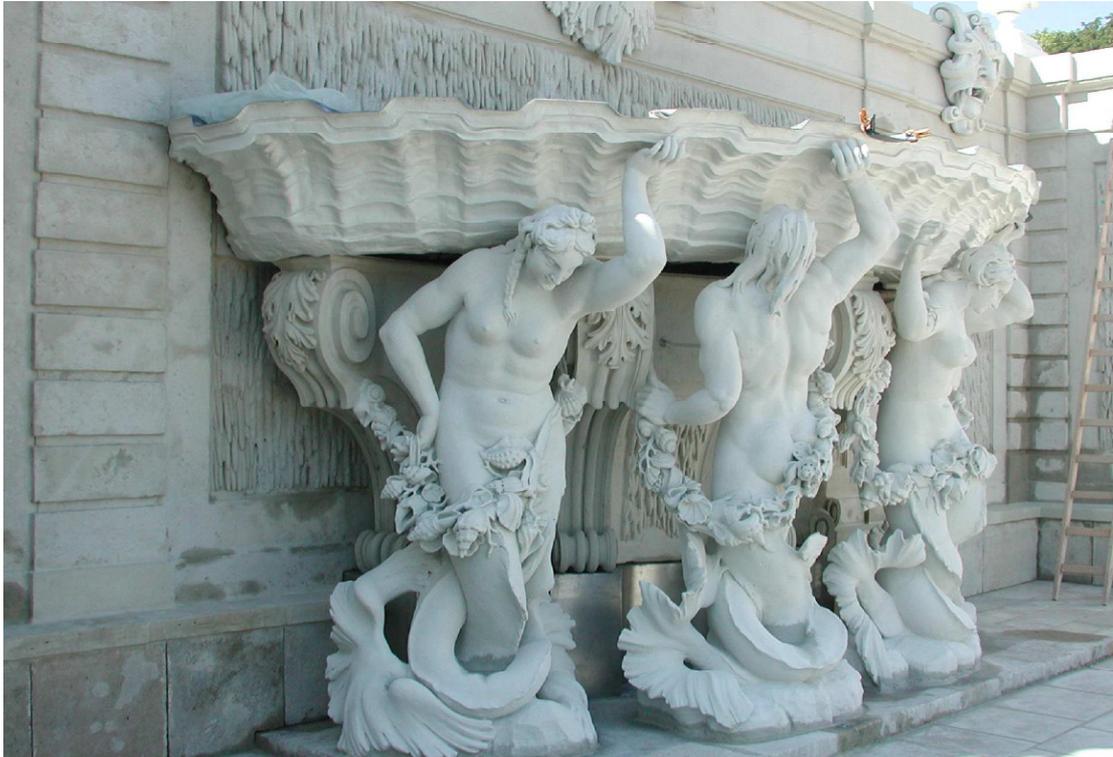
Restaurierte Skulpturen  
auf der Brunnenrückwand

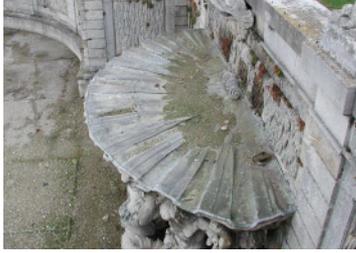
Architekturschäden  
Brunnenrückwand

Die gegen das Mittlere Parterre gerichtete dekorierte Rückwand des Brunnens wurde zum größten Teil ohne Abbau gereinigt, konserviert und restauriert. Soweit sanierungstechnisch erforderlich und denkmalpflegerisch vertretbar, wurden Steinteile bei massiven Schadstellen ausgelöst, restauriert bzw. bestandsgerecht erneuert und nach baulicher Sanierung der gemauerten Stützwand neu versetzt.

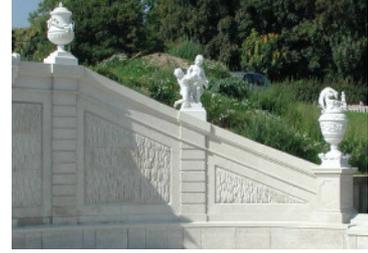
Architekturschäden  
Flankenwand
