Burghauptmannschaft Österreich

Sanierung der barocken Fenster des Augustinertraktes der Hofburg

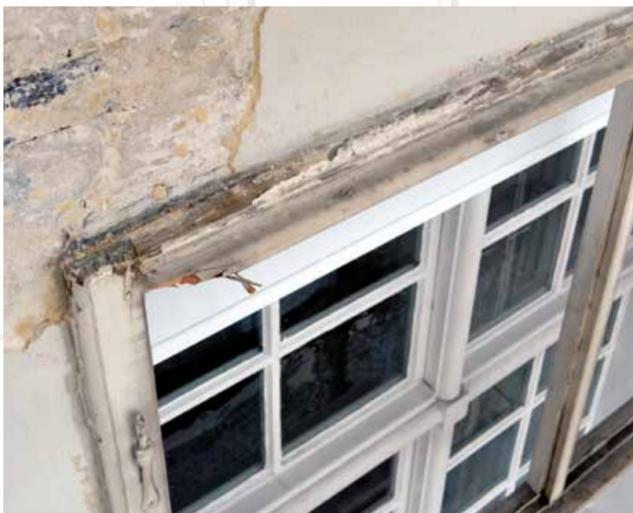
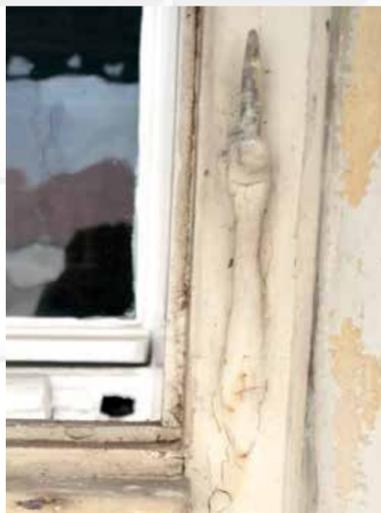
Typischer Schadenszustand eines Fensters mit stark angewitterten Rahmen und Kämpfern bei ausgehängten Flügeln. Die Sanierung der Außenflügel und Fenster umfasste sämtliche Holzteile, die originalen Beschläge und die Oberflächenbehandlung.

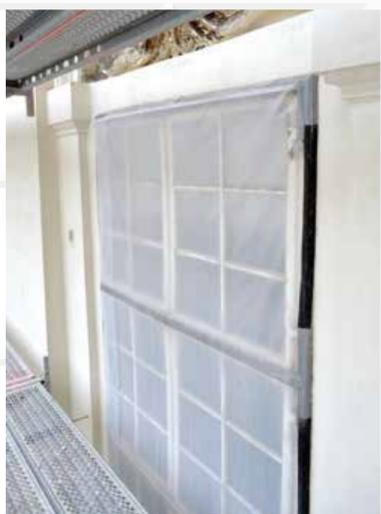
Die Barockfenster des Augustinertraktes der Hofburg, ausgeführt als Kämpferfenster mit Kreuzstockanlage und Sprossenflügel Fenstern sind typisch für die Fensterkonstruktion Mitte des 18. Jahrhunderts. Oberhalb der achtscheibigen Sprossenflügel Fenstern befinden sich zwei Kämpfer mit je sechsscheibigen Flügeln. Diese besitzen eine relativ enge Unterteilung durch Sprossen, denn Glas war nur in kleineren Formaten vorhanden und so auch erschwänglich. Die dahinterliegenden hohen und großen Räume konnten daher nur mit entsprechend großflächigen Fenstern belichtet werden. Das Zargen-Doppelfenster unterscheidet sich vom Kastenfenster dadurch, dass die Fensterflügel der äußeren und der inneren Fensterebene an einem einzigen Zargenrahmen so angeschlagen sind, dass die inneren Flügel nach innen aufschlagen, die äußeren jedoch nach außen. Die originalen Stützkloben für die äußeren Sprossenflügel heben sich vom Stockrahmen ab und wurden wie die Eckwinkelbänder und Reiber restauratorisch behandelt und wiederverwendet.

Um die Sanierung der originalen barocken Fenster restauratorisch fachgerecht und dem historischen Vorbild entsprechend durchzuführen, wurden die Flügel ausgehängt und in eigens dafür errichtete Werkstätten im Bibliothekshof verbracht.

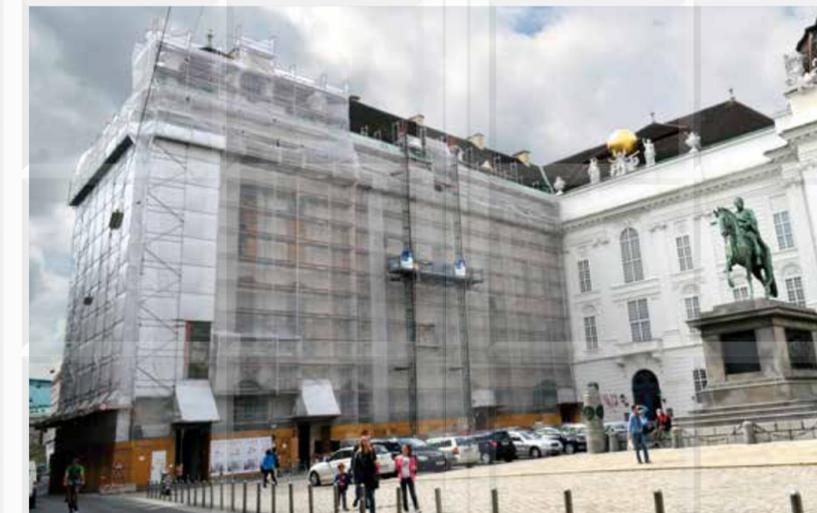
Der eingerüstete Augustinertrakt am Josefsplatz mit dem Reiterstandbild Kaiser Josefs II.

Die Sanierung der Fenster des Augustinertraktes der Hofburg wurde mit einem Gerüst und mit einem Lastenaufzug bewerkstelligt.

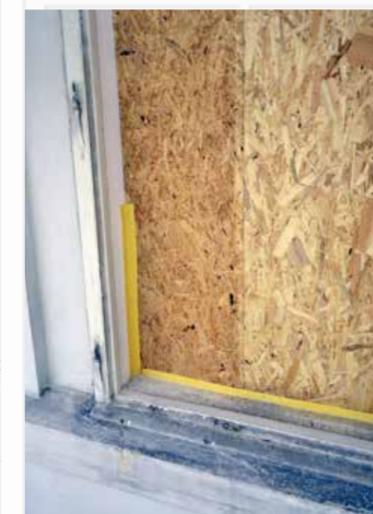
Die Fensterstöcke wurden mit Holzfaserverplatten und Folien staubdicht abgedeckt. So konnte in den dahinterliegenden Räumlichkeiten der Betrieb weitgehend störungsfrei aufrecht erhalten werden.

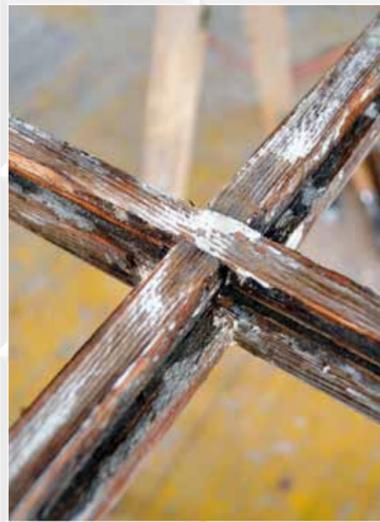
Nach Entfernen der alten Lackschichten und Beschläge wurden die Verwitterungsschäden deutlich sichtbar. Sämtliche Holzverbindungen an den Rahmen der Sprossenfenster wurden holztechnisch gerichtet und instandgesetzt – unter besonderer Berücksichtigung, die originalen Holzteile weiter zu verwenden. Überall, auch bei den teilweise erneuerten Flügeln wurden die Originalglasscheiben wieder verwendet und mit Fensterkitt in die vorhandenen Nuten der Sprossenfenster eingesetzt.

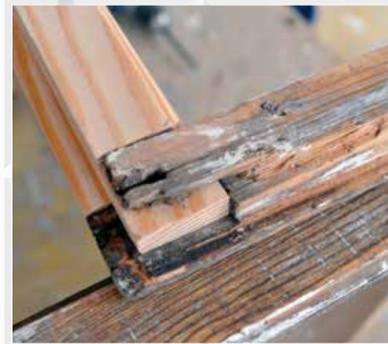
Alle Metallbeschläge wie Eckwinkelbänder, Reiber und Stützkloben wurden den einzelnen Fenstern zugeordnet und händisch von Farbe und Rost befreit. Bevor die Beschläge auf den Fenstern und Stöcken montiert wurden, erfolgte ein oxidationshemmender Anstrich.

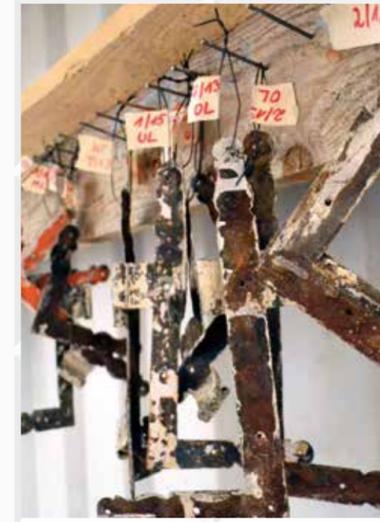
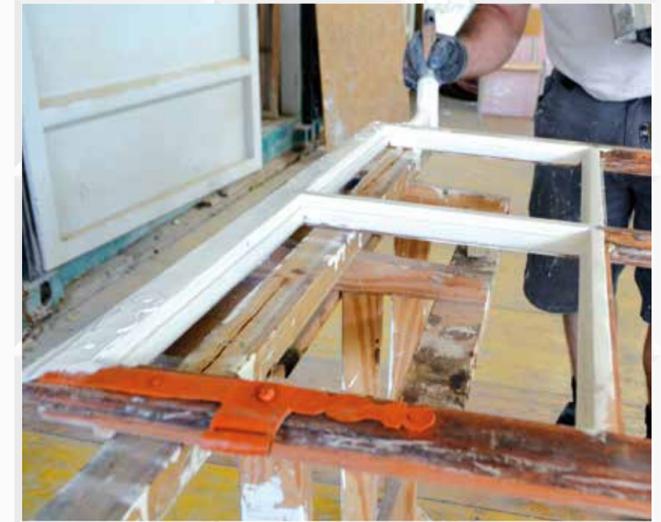
Alle Holzoberflächen, Zargen, Rahmen und Sprossenfenster wurden von alten Anstrichen gereinigt und mit heißem Leinölfirnis grundiert. Anschließend wurden die mit Rostschutzfarbe behandelten Beschläge montiert und das gesamte Fenster mit weißer Ölfarbe entsprechend dem Originalbestand neu gestrichen.

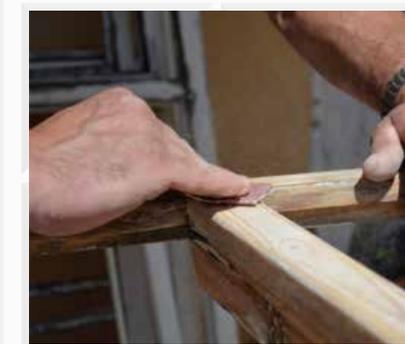
Die achteiligen Sprossenfenster, von denen die unteren vierteiligen Flügel separat zu öffnen sind, besitzen eine Wetterschiene. Die Verwitterungsschäden treten nach Abnahme der Beschläge voll zu Tage.

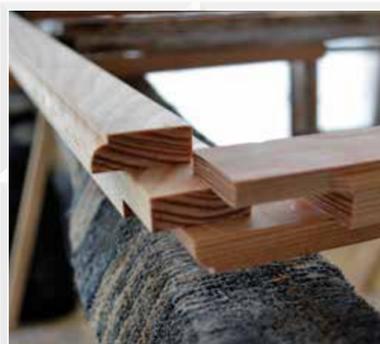
Die Sprossenfenster zeigten massive Holz- und Stabilisierungsschäden an den Ecken. Die aufgesetzten Profile an den Stäben sowie alle nicht mehr verwendbaren Rahmen und Sprossen wurden mit Lärchenholz ergänzt.

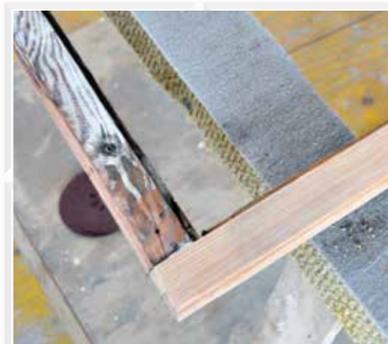
Abgewitterte Holzteile wurden mit Handsägen auf Reparaturtiefe eingeschnitten und anschließend an den betroffenen Partien mit dem Stecheisen abgearbeitet. Die Verlustzonen wurden durch Aufdoppeln mit neuem Material egalisiert. Breite und tiefe Risse konnten durch Ausspänen oder Auskitzen geschlossen werden.

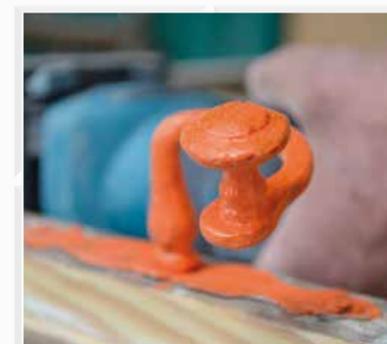
Originaler barocker Reiber mit Band, dessen Kontur dieselbe Ornamentierung wie die Eckwinkelbänder aufweist.

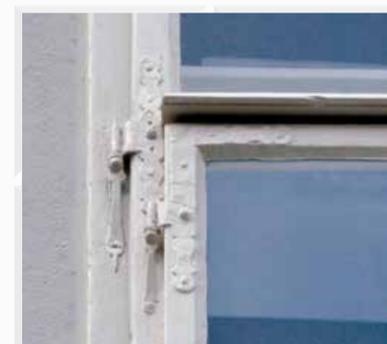
Die außenliegenden, vom Rahmen des achteiligen Sprossenfensters abgehobenen Stützkloben wurden mit Rostschutzfarbe gestrichen. An diesen werden die vierteiligen, separat zu öffnenden Sprossenfenster angeschlagen.
